**EVALUACIÓN TERMODINÁMICA DE LAS ESTRUCTURAS DE CONCRETO  
MASIVO: ESTUDIO NUEVO PUENTE PUMAREJO**

**UNIVERSIDAD DE LA COSTA – CUC  
FACULTAD DE INGENIERÍA  
PROGRAMA DE INGENIERÍA CIVIL  
BARRANQUILLA  
2019**

**TRABAJO DE GRADO COMO REQUISITO PARA OPTAR AL TÍTULO DE:  
INGENIERO CIVIL**

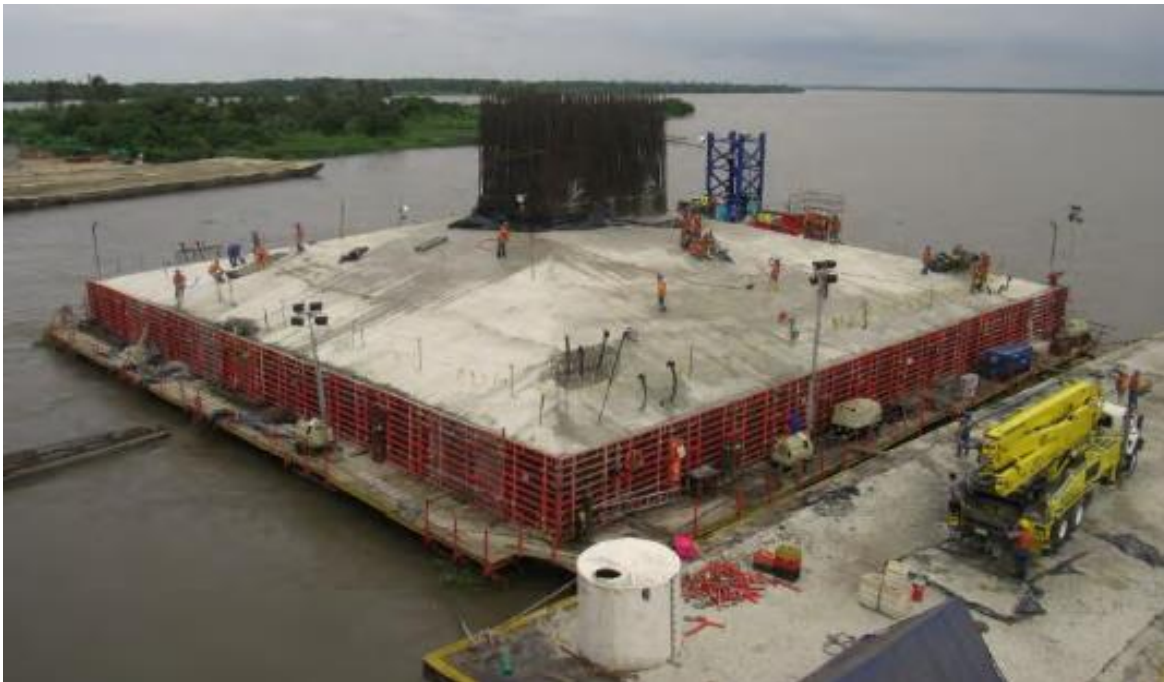
**Anexo 11. Dado para prueba medición de temperatura.**

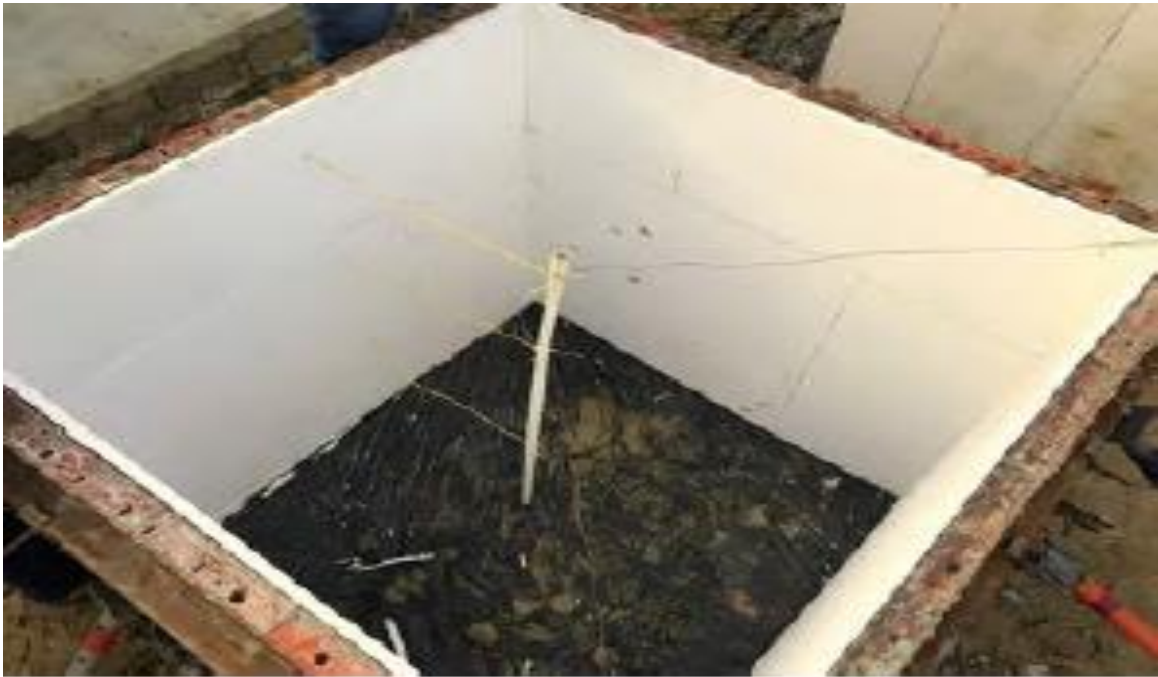
**Anexo 12. Apuntalamiento de encofrado para dado de prueba**

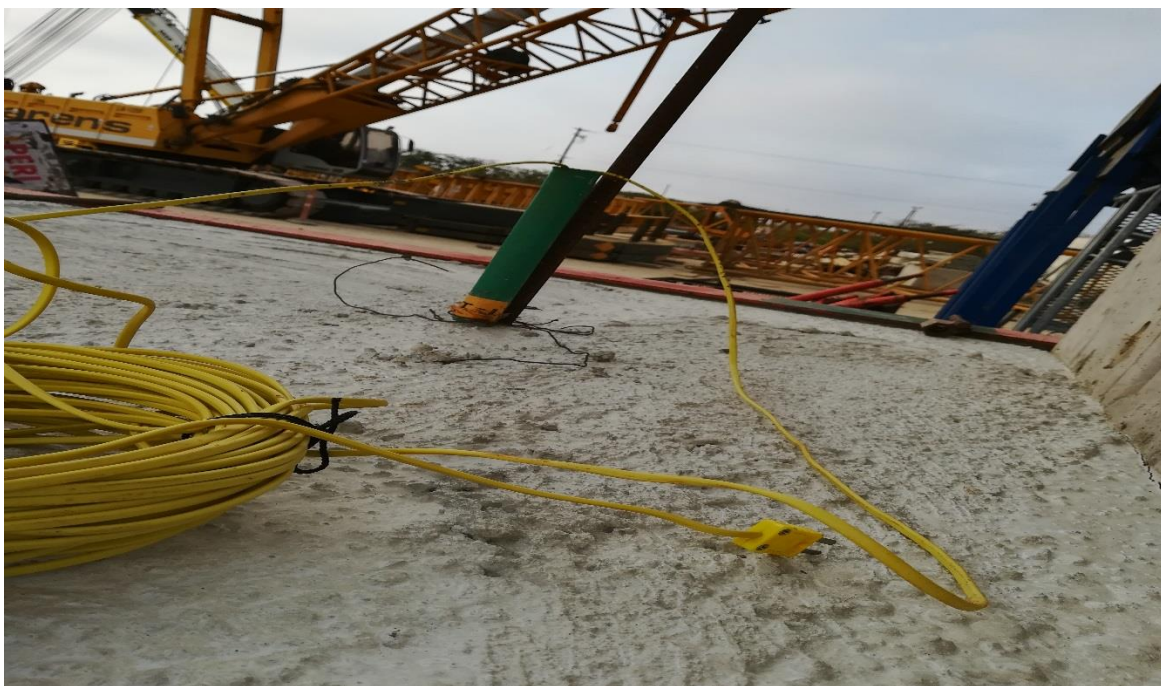
**Anexo 15. Terminales verdes y amarillos para medición con DATALOGGER**

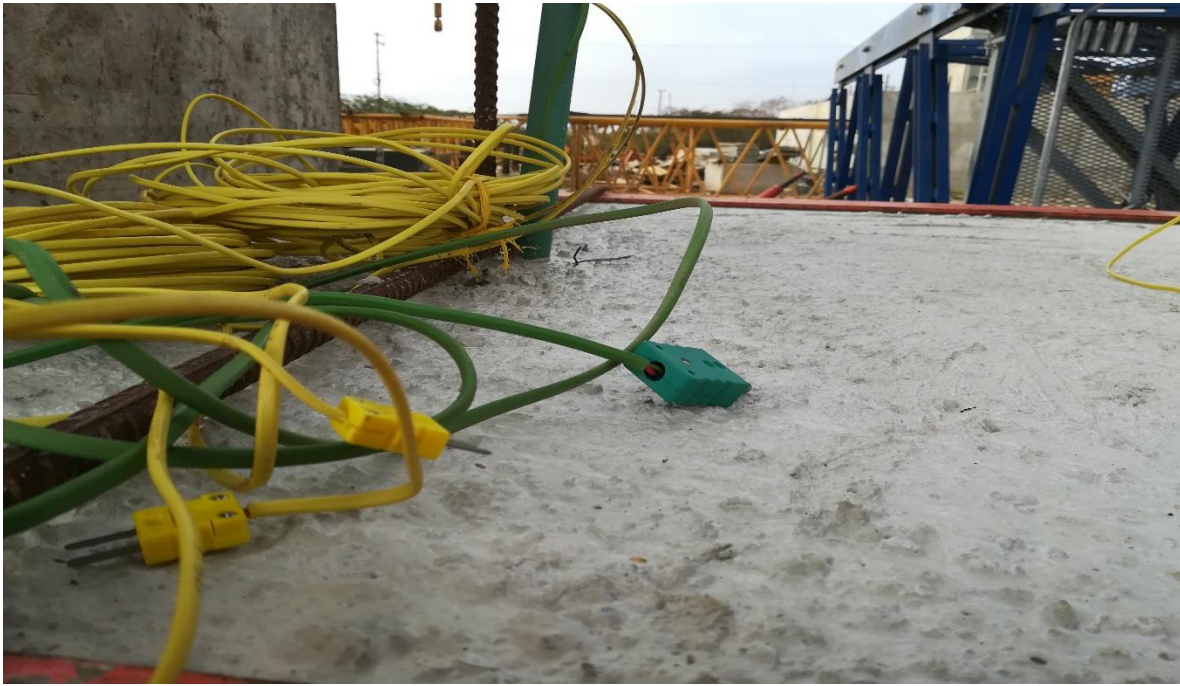
**Anexo 16. Descarga de datos desde DATALOGGER.**

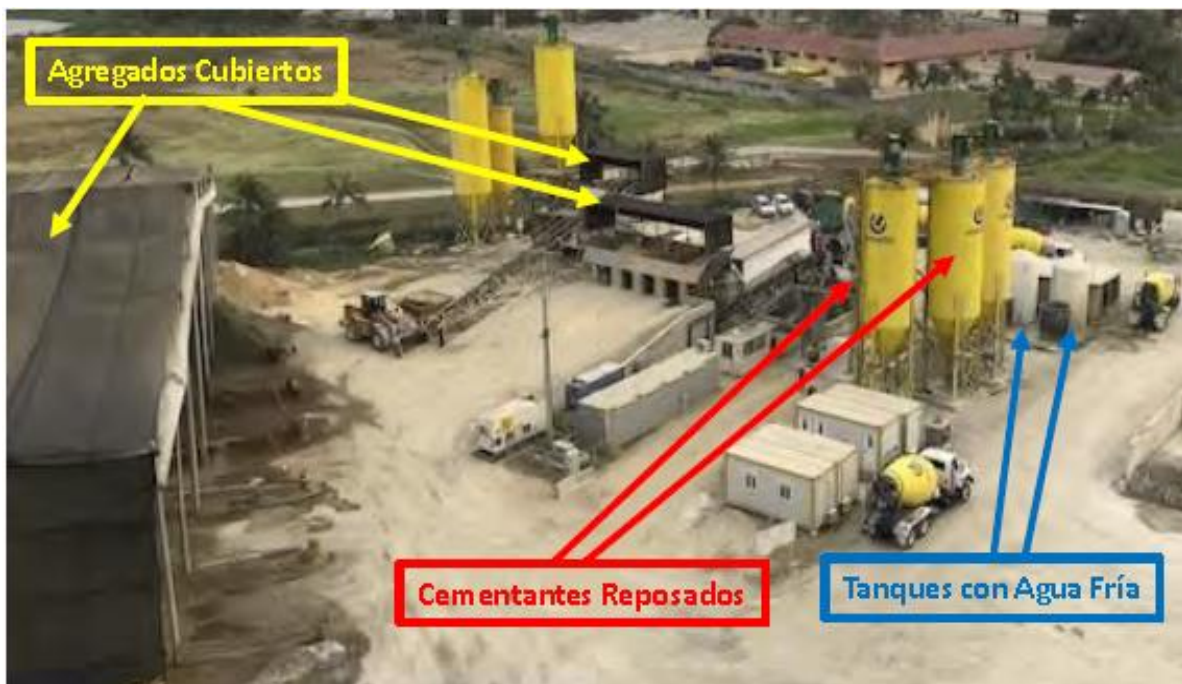
**Anexo 19. Utilización de hielo en planta de concreto.**
